# 电气接触不良造成的色谱峰分叉故障案例

**摘要:** 电气接触不良是色谱维修工作中常见的故障, 由电气接触不良造成的色谱峰异常状态具有一定程度的特征性, 例如检测器输出信号变化速度超越一般色谱峰信号、异常干扰信号与色谱分析条件或检测器输出衰减无关。色谱维修工作者进行故障的特征辨析时, 对色谱图的整体考察较为重要。判定不良色谱干扰信号时, 需要考虑干扰信号的此类特征, 以确定其来源。下文以某台液相色谱仪分析过程中出现无规则分叉故障的维修案例, 色谱维修工作者处置来自电气接触不良的现象给予一定程度帮助。

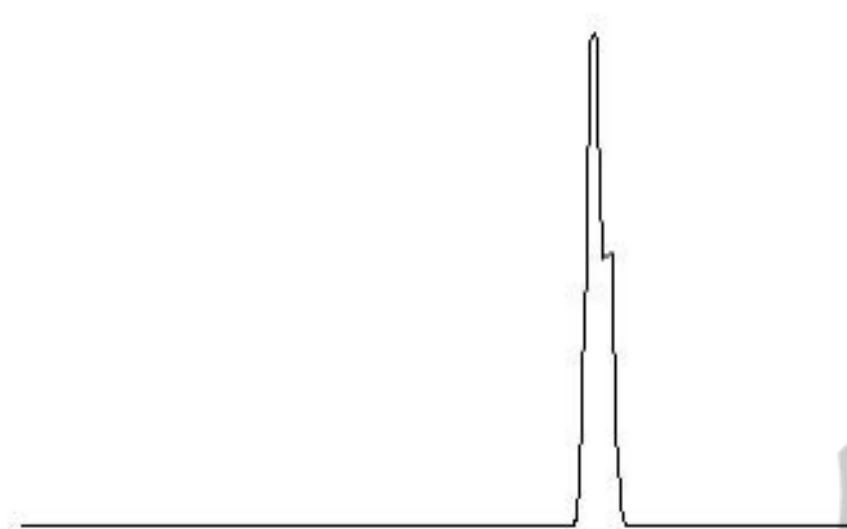
图1 故障谱图

该液相色谱仪使用某型号的国产色谱工作站, 色谱仪的信号线连接到数据采集器上, 数据采集器再连接至电脑。近期分析过程中出现槲皮素色谱峰分叉现象, 故障谱图如图 1 所示。

现场考察用户的多个样品色谱图，发现用户样品分析中色谱峰分叉的位置——即干扰信号的出峰时间并不重现，即使同一浓度样品的重复进样也是如此，那么问题可能并非来自色谱柱或系统死体积。

并且仔细观察用户的色谱图，目标色谱峰和基线上均存在随机性的干扰信号，并且将故障色谱峰谱图放大，观察干扰信号的状态。发现该干扰信号的变化速度较快，如图2所示。

此信号变化速度过快，频率过高，应该属于电气问题。在仔细观察谱图过程中，发现液相色谱的数据采集器偶尔发出异常蜂鸣声，并且干扰信号与采集器的蜂鸣声明显相关。

检查和拆解色谱仪与数据采集器的连接线，发现两者通过四根线缆连接，一对为液相色谱的模拟输出信号线，另一对为工作站的触发线。其中模拟输出信号线连接牢靠，触发线明显松脱。

将触发线重新连接，再次开机进样多次，样品出峰正常。
