# 检测器惰性造成峰形与检出限不良的故障案例

譙应召

(青岛科技大学山东化工研究院, 山东 济南 250014)

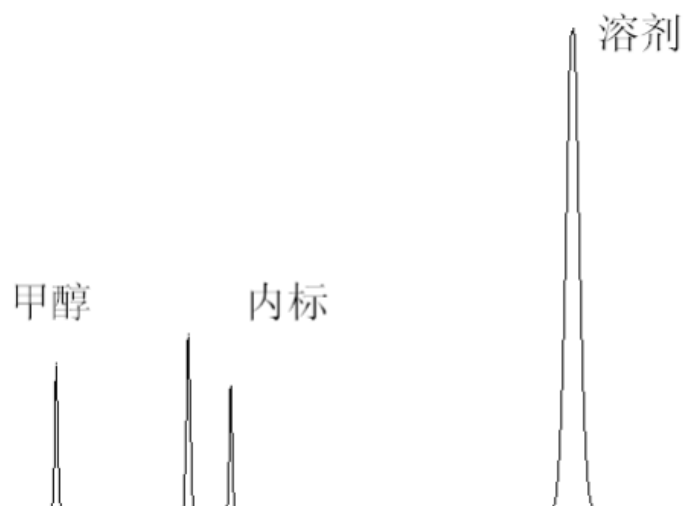
图1 正常谱图

该气相色谱仪分析条件如下所示, 前期的正常谱图如图 1 所示:

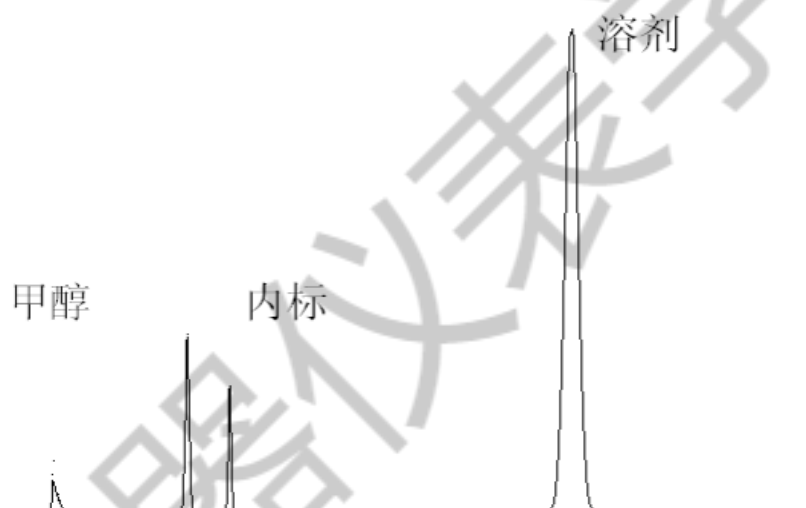
图2 异常谱图

该仪器已经安装和运行时间 10 年左右,近期在分析工作中出现甲醇色谱峰严重拖尾、并且峰高降低、检出限明显升高的故障,异常谱图如图 2 所示:

最终确认问题发生于检测器,拆解检测器时发现 FID 喷嘴污染较为严重,表面发生明显的锈蚀问题。清洗喷嘴无效,于是更换新喷嘴再次实验,甲醇色谱峰会正常,故障解除。
