热场发射扫描电镜 Apreo S 的部分故障排查与维护

摘要: 热场发射扫描电镜因具有电子束稳定, 束流大, 分辨率高, 样品适用性广泛等诸多优势, 目前广泛地应用于各种材料的微观形貌观测, 并可对样品微观区域进行定性定量分析。本文总结了赛默飞公司型号为 Apreo S 的热场发射扫描电镜在近几年的使用中出现的几种仪器故障及排查处理方式, 希望为同行提供仪器维护的参考。

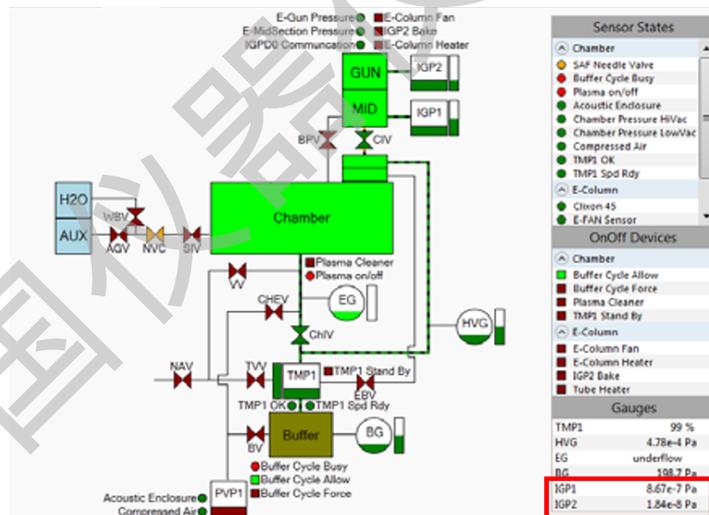
图 2 真空度指示界面

大型仪器在工作使用时一般都要求处于高真空的状态，尤其是电镜类设备，一旦真空度不达标将直接影响到仪器的状态和使用。针对热场发射扫描电镜而言，通常要求其 IGP1 达到 $e-7$ Pa，IGP2 达到 $e-8$ Pa，CHVG $< e-3$ Pa 才能保证仪器状态正常。然而，在使用过程中突然发现样品仓真空 CHVG 降到了 $e-3$ Pa 甚至 $e-2$ Pa，并且当 $TMP1 > 90\%$ 后点 Beam on 时 IGP1 的真空度也会下降 1-2 个数量级。

排查发现 IGP1 真空度下降的原因是由于当 Beam on 打开时，连接 Chamber 与 ICP1 的 CIV 阀是开通的，因此会拉低 ICP1 的真空值，最终还是归结于样品仓的真空度影响。所以，还是应该先排查引起样品仓真空度降低的可能原因。

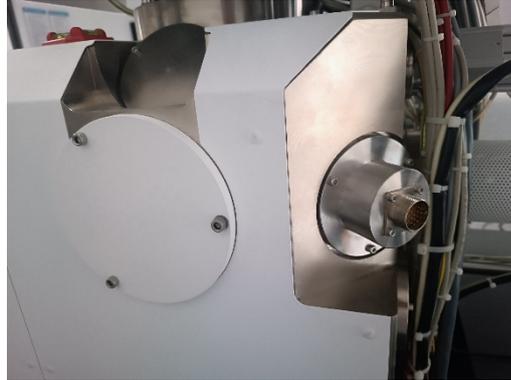
图3 样品仓外侧盖板

1) 排查所有样品仓的盲板位置是否漏气。将样品仓的所有探测器的安装位置拆除，将备用的盲板安装上重新抽真空发现真空度没有改善，说明盲板位置不存在漏气现象。

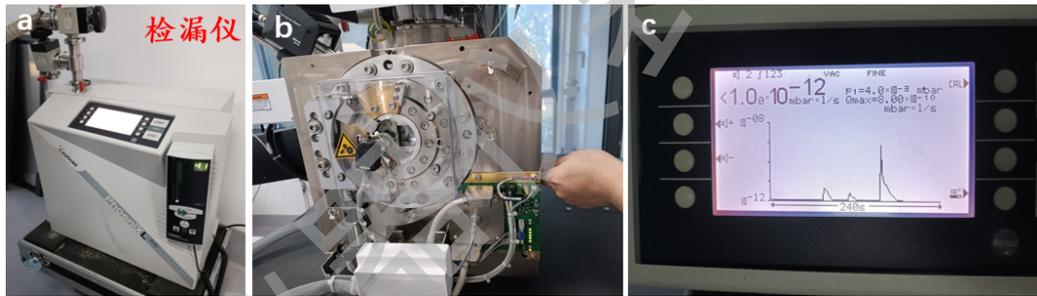
图4 检漏仪及指示界面

2) 样品仓漏气排查。借助于赛默飞专业的检漏仪，将样品仓在抽真空的状态下用高纯氦气吹扫样品仓门的密封圈周围，发现样品仓门的左侧存在微漏气现象，需要更换舱门的密封圈。

更换样品仓门的密封圈后发现其真空度略有改善，但还是不能达到装机时的状态。

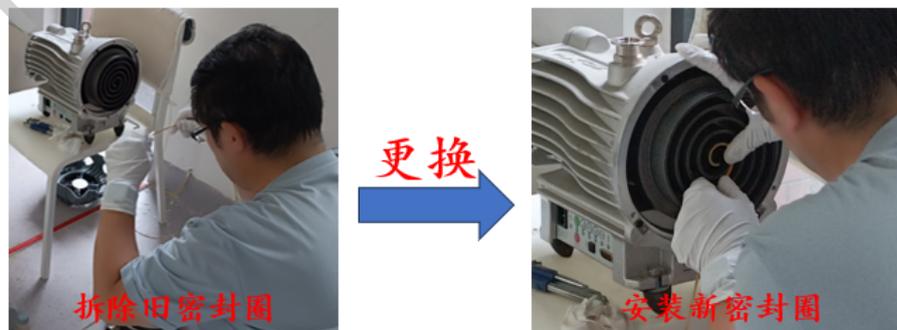
图5 更换密封圈

3) 机械泵密封圈老化更换。进一步排查由于机械泵长期未更换导致其老化可能会引起仓室的真空度变差，因此更换其内部密封圈。更换后，真空度改善不明显，因此可以判定这不是引起真空度下降的主要原因。

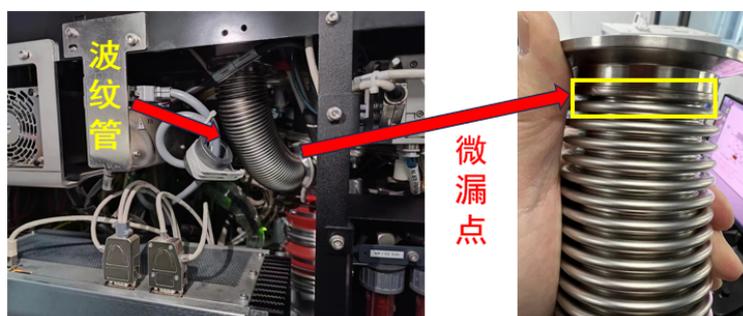
图 6 波纹管的微漏点

4) 波纹管微裂导致真空度变差。经多次多方位的检查排查最终发现样品仓的真空度降低是由于连接仓室和泵组的波纹管一端有细微裂纹导致的，更换新的波纹管后，样品仓的真空度明显改善，可上升 1-2 个数量级。

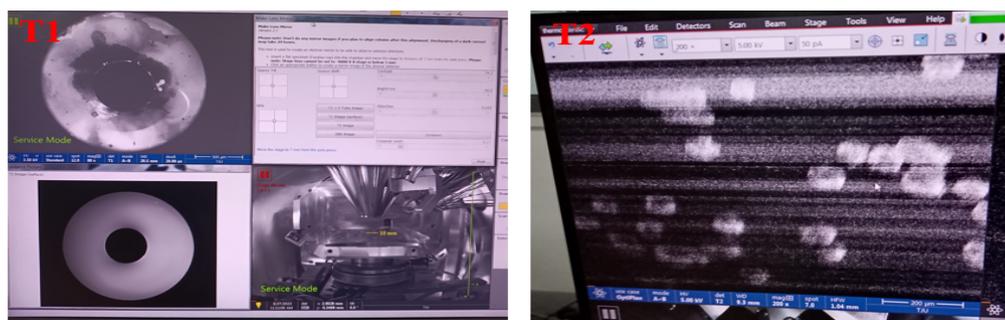
图 8 极靴污染引起的异常成像

1) 测试过程中突然发现在使用静电透镜工作模式时 T1 探头成像成白屏，而 T2 成像时出现异常的交替黑条纹。检查发现 T1 探头周围有污染物导致其成像异常，需要清理。

2) 在 OpitPlan 工作模式下如果污染严重会导致在点击 Beam on 时出现“The E-beam has been switched off because of unexpected behavior in the column”报错，高压加不上的情况出现。

以上两种情况都是因为极靴内吸入了污染物所导致的，需要对极靴进行清理。使用专业的吸尘器，一端接到机械泵上，另一端卡到样品仓内极靴的最下方，清理完后成像恢复，仪器正常使用。

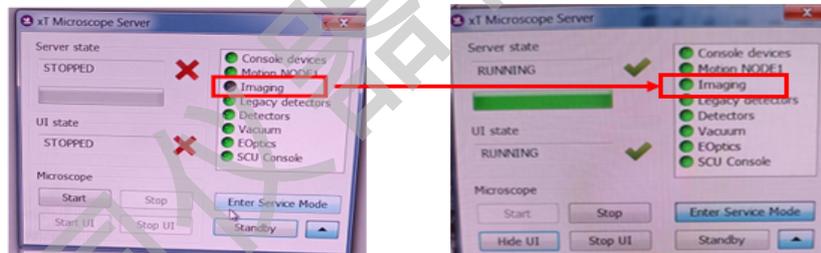
图 10 UI 界面指示图

通过排查 UI 界面发现 image 之前正常的绿色图标呈灰色，故障原因为电镜主机接口电路板 CLDET., IR, NavCam, R-PORT 有问题，需要更换，更换完成后显示正常，仪器故障。

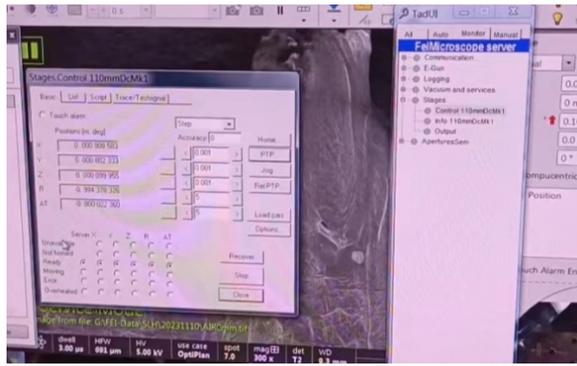
图 11 TAD 界面

1) 拍导航图片的时候样品台移动过去后回不来，并出现以下报错信息：Stage failed to move to desired to destination，样品台的三维坐标有的会变灰，这时需要进入 Service mode，进入 TAD，选择 monitor，点击 stage，选择 control 110OcMk1，之后会出现整个 holder 的坐标状态及电极的步进情况，如下图所示。

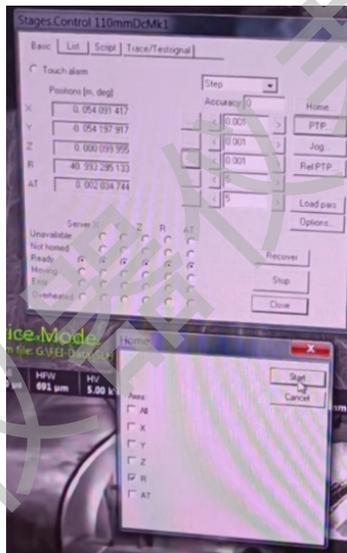
图 12 对问题轴做初始化

然后选择菜单栏 stage 中的 Move Stage to Nav-Cam 选项，会发现样品台移动时 XYZR 四个轴都在移动，如果都是在 moving 中的状态就是正常的，本次是 R 会跳到 error 上，说明 R 轴移动中会有问题，所以停掉了回不来。这时需要点 recover，再点 home，出现以下界面：

哪个轴的问题我们就点哪个轴，然后点 start，相当于初始化一下，点 yes，然后把所有的恢复到 ready 的状态就可以了。

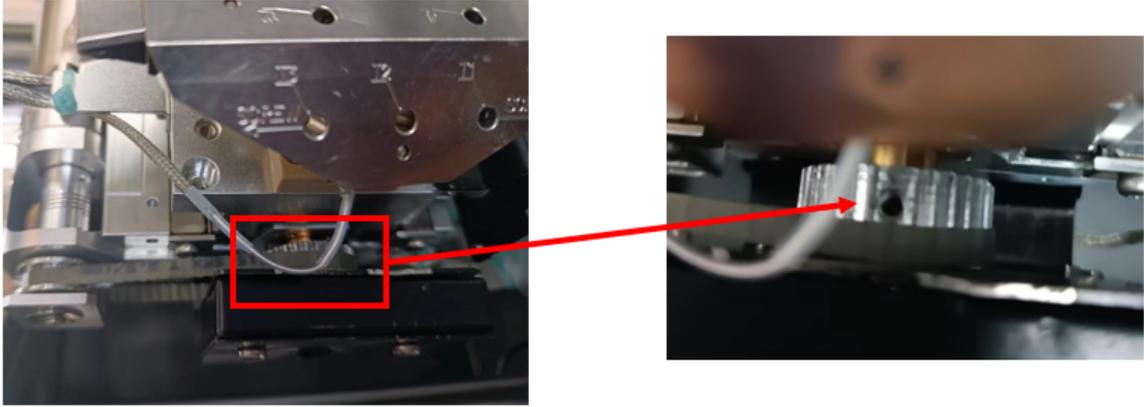
图 13 Y 轴轴承固定螺丝

2) 拍导航时 Y 轴无法移动复位，出现同上的报错信息。排查发现是由于联动样品台 Y 轴的轴承固定螺丝松动引起的，重新拧紧后仪器恢复正常。
