# 安捷伦 G1311C 四元泵腔漏夜的排查—更换柱杆密封圈

**摘要：**安捷伦 G1311C 四元泵腔漏夜，排查结果为柱杆密封圈磨损，需要更换。更换后按程序做了泄露测试。

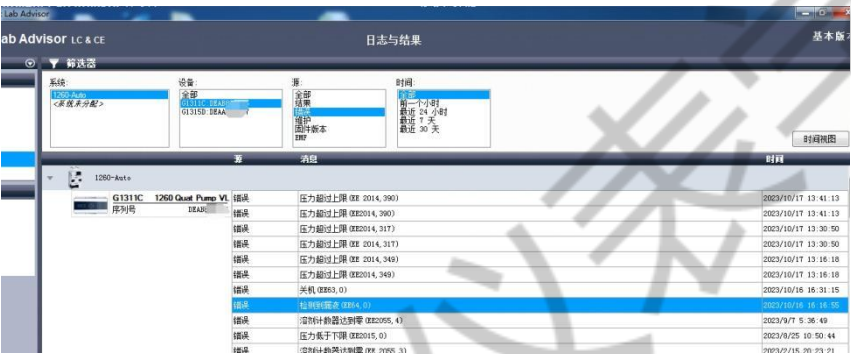
图 1

单位上有 3 台 1260，某一天要做一个聚合物，用的凝胶色谱柱。含硫酸钠的流动相，流速为 0.8ml/min，柱压在 35bar 左右。然而没多久，仪器四个部分全部红灯了。很显然是漏液了。打开 labadvisor 查看日志，发现是泵漏了，如图 1

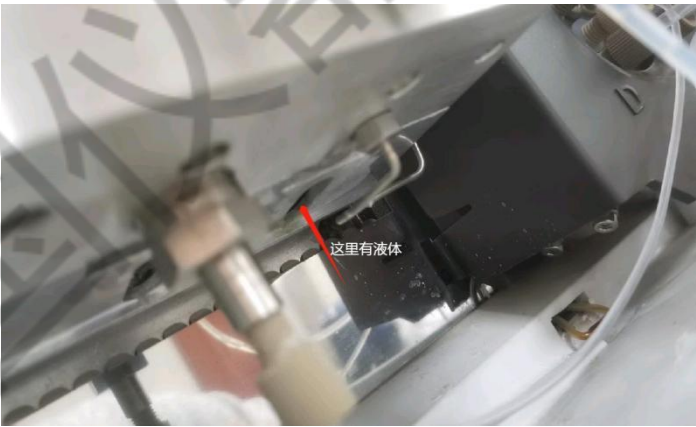
图 2

仔细观察泵，单向阀入口，单向阀出口，排空阀处都没有漏液，再观察泵下方，发现副泵腔有漏液，如图 2

既然是泵腔这里漏液了，那就是密封圈的问题。回想起来，这台仪器的密封圈也有两年

没有换过了，而且常常做含盐的流动相且没有密封垫清洗组件，就得换密封圈了。

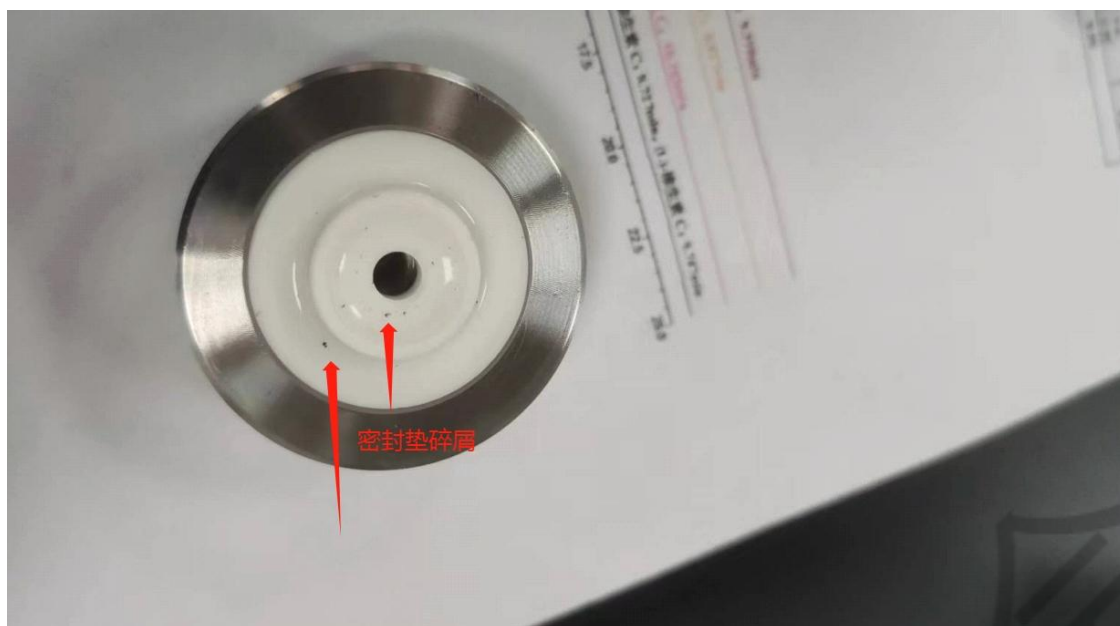
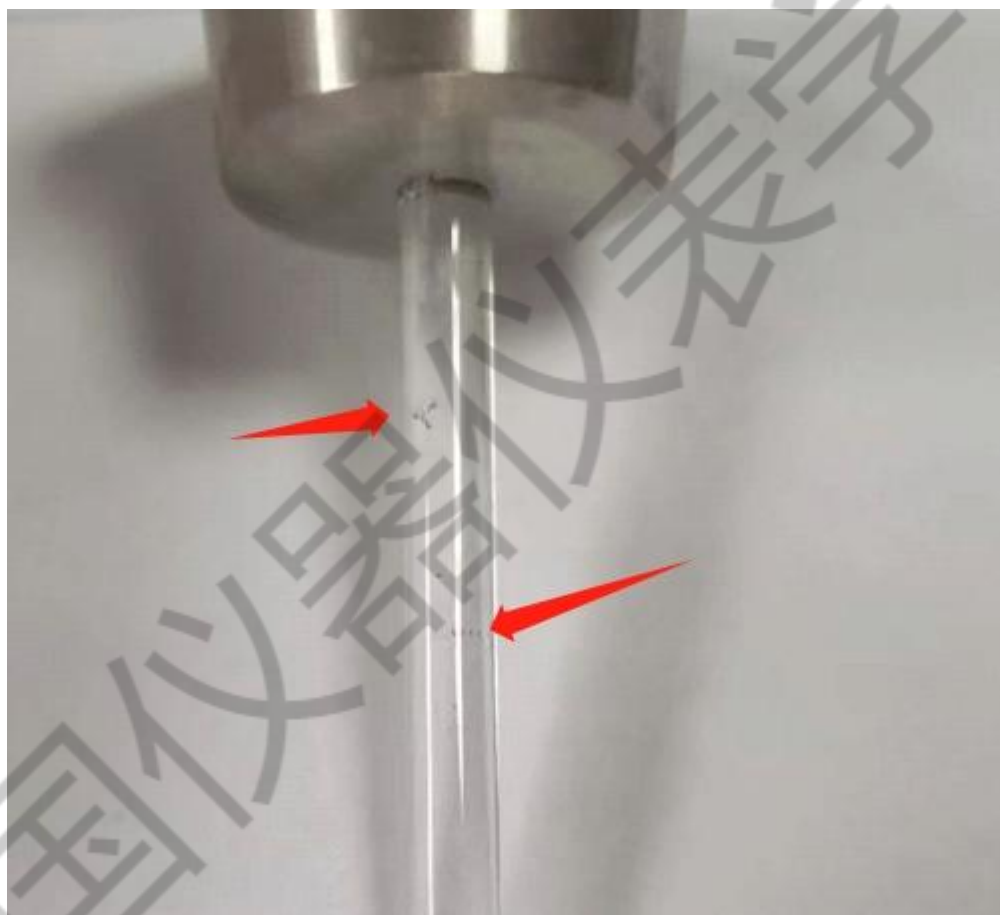
拆泵头时，一定要轮换拧松两颗螺丝。取下泵头时，一定要注意排空阀向下，防止柱塞掉出来。拧松上面的塑料固定螺母，就可以分开泵头了。此时可以看到密封垫冲洗替换组件上有黑色碎屑，就是密封垫磨损掉落的。而且柱塞杆上也有黑色的东西，如图 4，图 5

用洗瓶冲洗掉上面的脏东西，洗不掉的用棉签擦拭几下就搞掉了。然后用专用工具取下旧的密封圈，如图 6

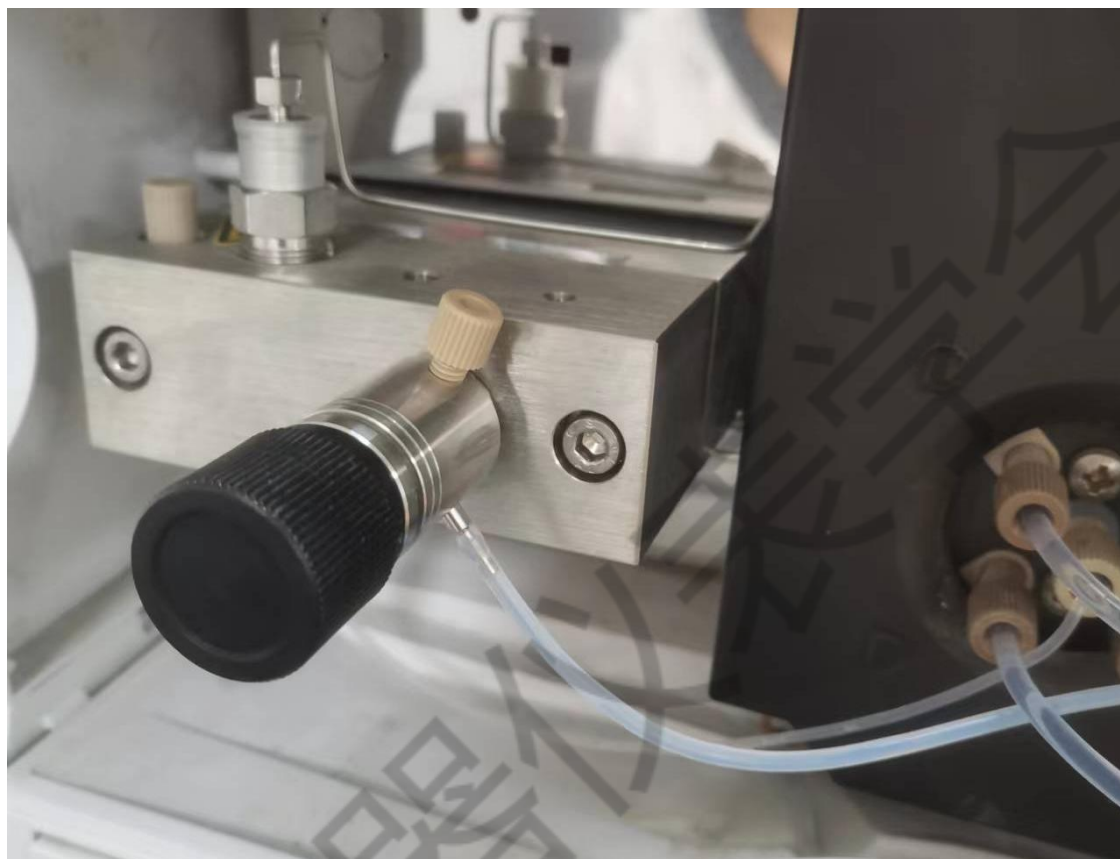
图 8

打开 labadvisor，进入到服务与诊断界面，选择 G1311C，这里测试有很多个，先做泵泄露率测试。按照提示操作即可。第一次泄露率测试时失败，发现排空阀出口有轻微漏液？随即换了一个新的死堵，从新柱子上拆下来的，如图 8

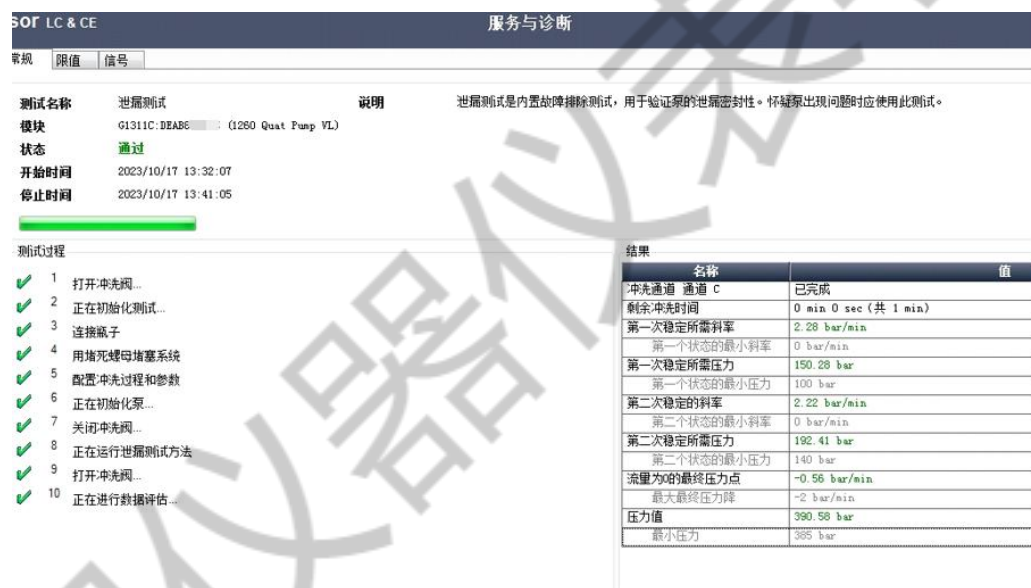
图 10

泄露率测试过了后，我又做了个泵泄露测试。这个测试需要用到异丙醇，而且压力是385bar，远远大于泄露率的 200bar。因此，这个测试就遇到了麻烦。分别拧紧了各个螺母多次，才算通过。另外要注意排空的时间要够，管路不能有气泡，保证泵头里全是异丙醇。测试通过如图 10

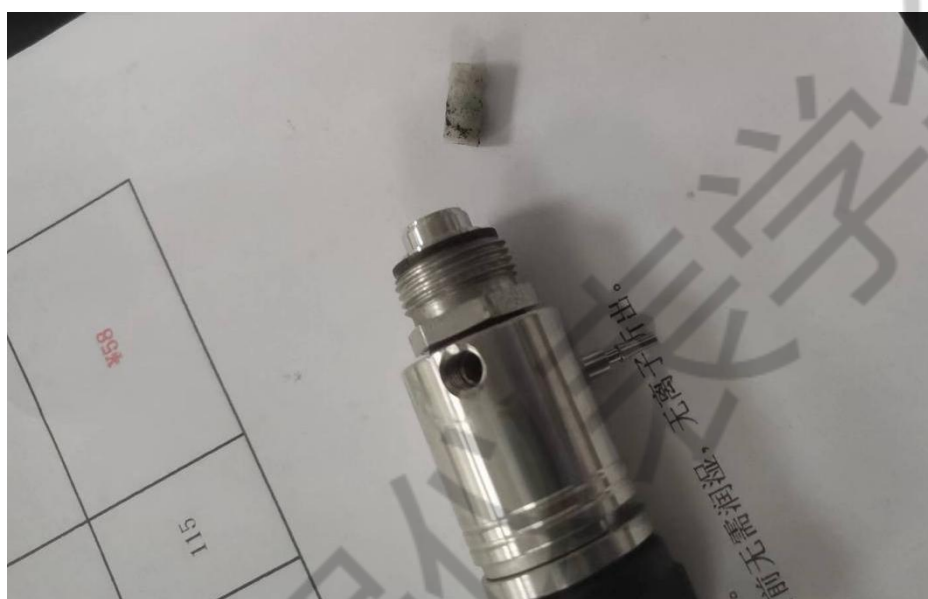
图 12

对了，我还顺便换了个过滤白头，以前的白头都黑头了，如图 12
