# 纺织品偶氮染料分析提取柱架子的设计及落地

吴林

(远梦家居用品股份有限公司, 广东 广州 510000)

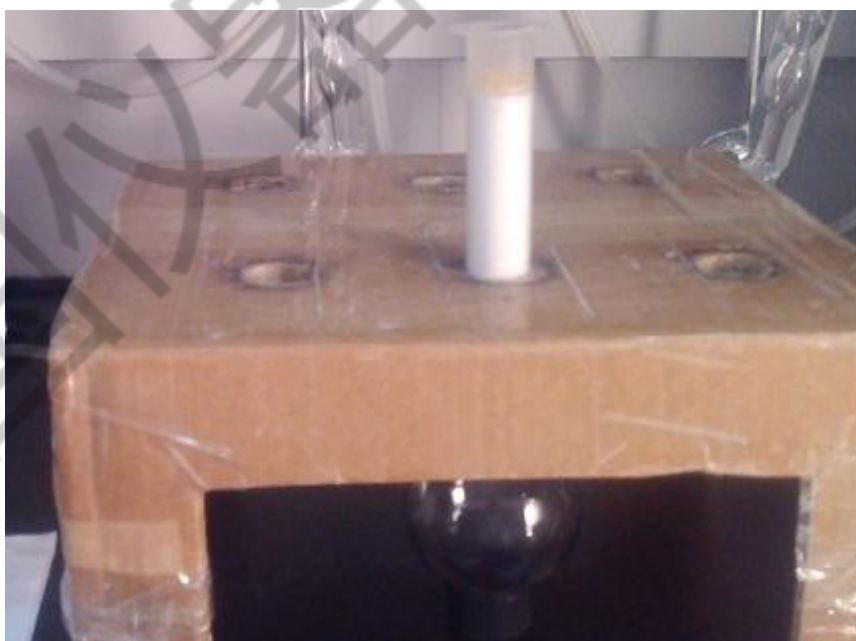
今天介绍的提取柱架子就是用在液液萃取这一步, 提取柱架子需要放一个架子上才能更好的做提取处理, 市场是找不到合适的, 也不知道标准名称叫什么, 当地市场有没有, 问了一些同行, 他们说自己只是使用者, 采购事情不管, 所以也不知道市场上有没有, 反正我们采购买了半个月, 也没有找到合适的高度和合适的孔径架子, 我们需要的提取柱架子大概就是下面这样的形状。

总结：图画的一般，一般人看不懂，专业的人也看不明白，我和采购说，记住四点

- ①高度，三层，层与层之间的高度
- ②孔径，每层六孔，孔的直径
- ③材质，牢固，耐水，耐一定腐蚀
- ④边角打磨光滑

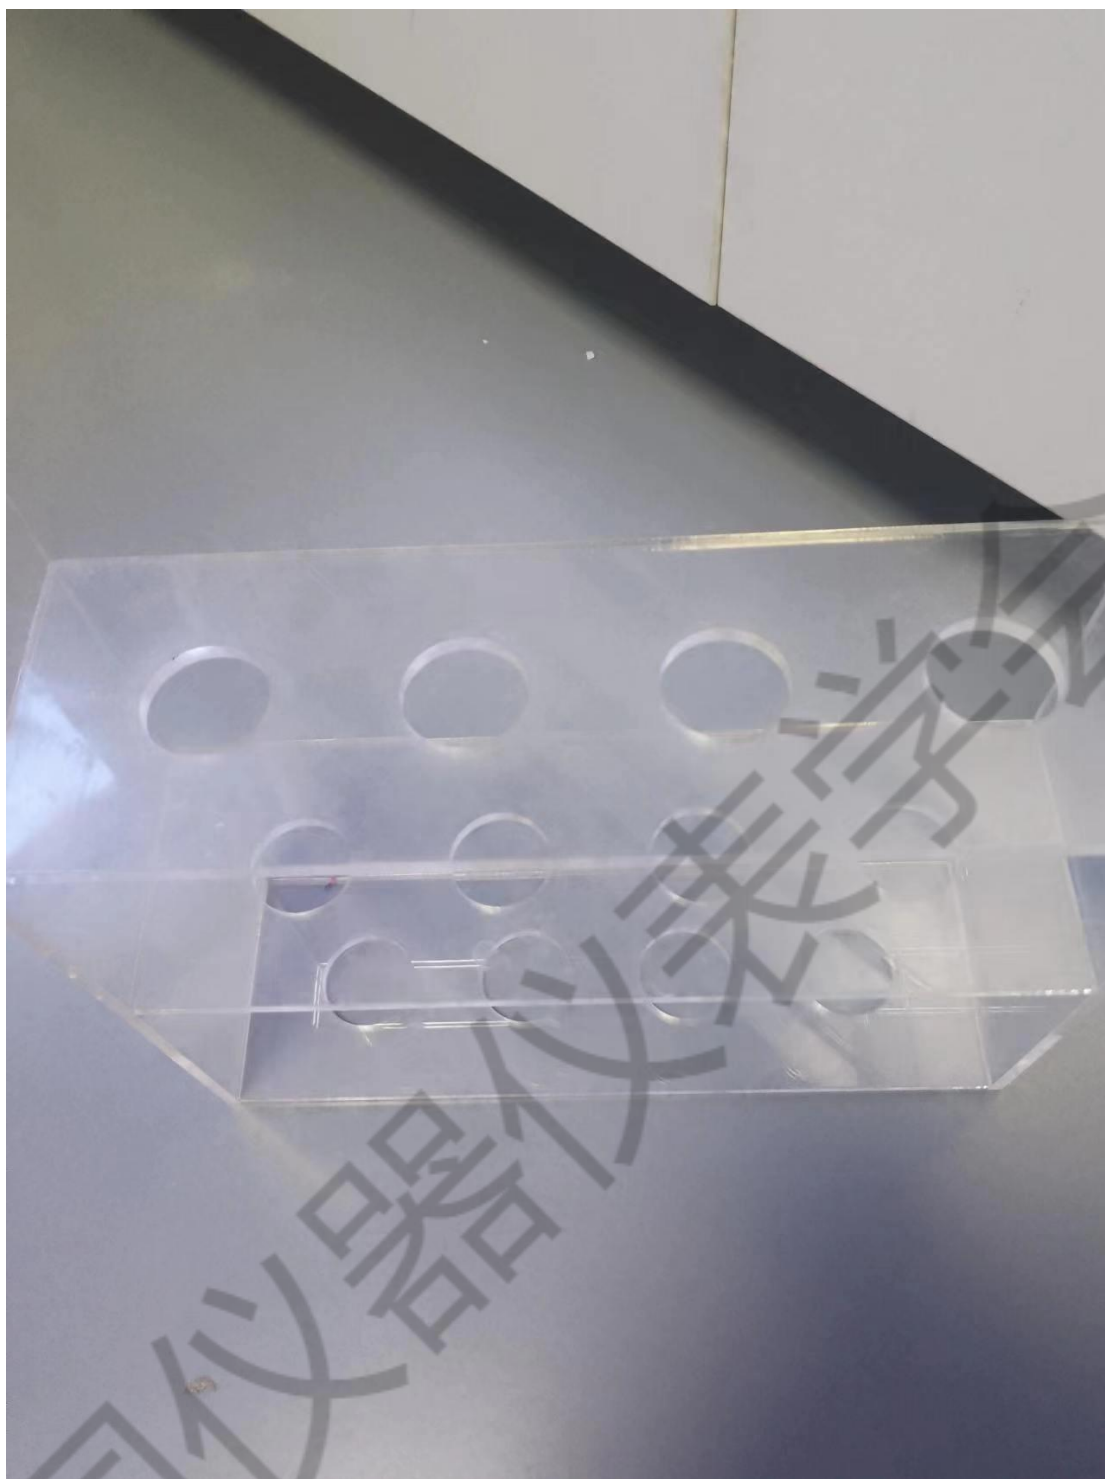
经过费尽全力的沟通，告诉他关键点，嘱咐他怎么找订做的店铺，怎么沟通，采购无奈接下了这单采购申请，几天后，顺利回货

看着不错，试试，正好，完美，符合预期

架子有两点和我的要求不同：

- 1 每层孔径 4 个，草图是 6 个
- 2 底层不做处理，也就是不用打孔，他们三层都打孔了

第一点是定做人员说一层打孔多，边上粘的胶水会不牢固，第二个是我没重点提到，都不影响使用，就直接收了。
